КАК ОТЛИЧИТЬ КОНТРАФАКТНЫЕ ДЕТАЛИ ОТ ОРИГИНАЛЬНЫХ

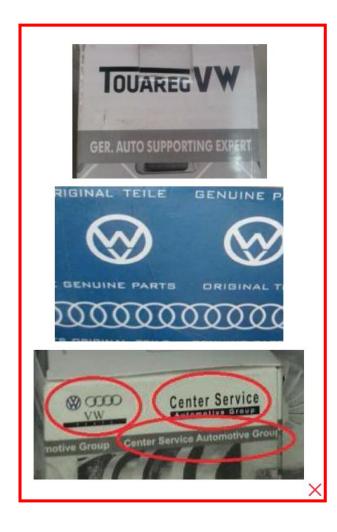
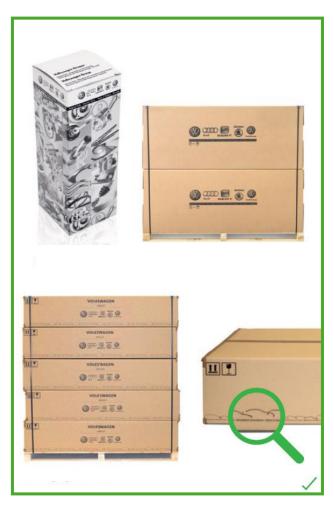
Оригинальная упаковка ŠKODA:

Упаковку запасных частей необходимо проверять на соответствие оригинальному дизайну (логотипы, надписи, картинки) и наличие на упаковке этикетки с штрих-кодом, номером детали, а также дополнительной информацией. Также важно проверить наличие грамматических ошибок и некачественной печати.

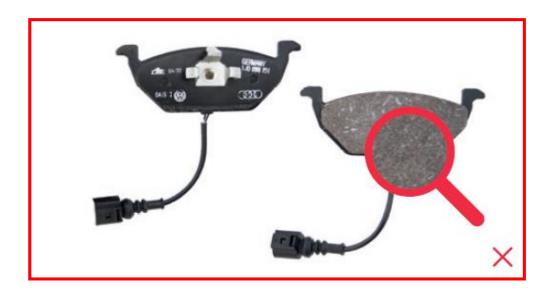
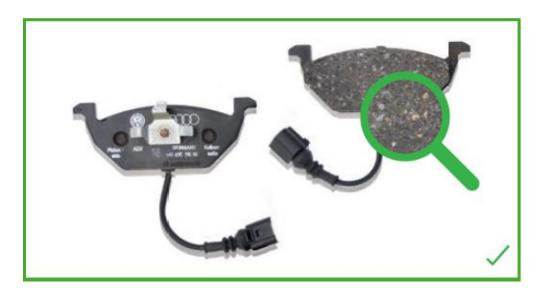
Тормозные колодки:

Оригинальные колодки имеют высокую долю меди в своем составе (см. правый рисунок). Контрафактные фрикционные накладки, как правило, на 80% состоят из железа. Их структура более однородна чем структура оригинальных колодок (см. левый рисунок). Печать на контрафактных колодках низкого качества и содержит ошибки.

- 1) Скрип при торможении.
- 2) Увеличение тормозного пути.
- 3) Быстрый износ фрикционных накладок.
- 4) Повышенный износ тормозных дисков.

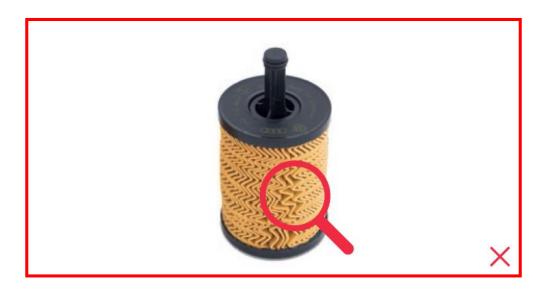
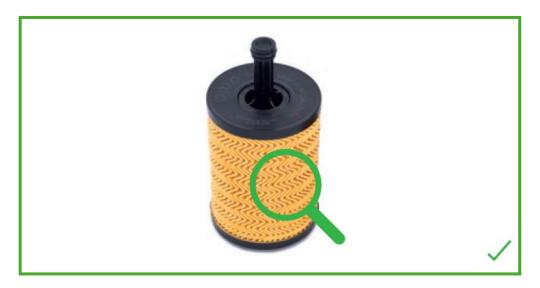
Фильтры:

Оригинальные фильтры имеют структуру с более равномерным расположением ребер фильтрующего элемента

На контрафактных фильтрах может присутствовать некачественная печать логотипов (ŠKODA, AUDI, VW)

- 1) Ухудшение фильтрующих свойств.
- 2) Выход из строя деталей и агрегатов.

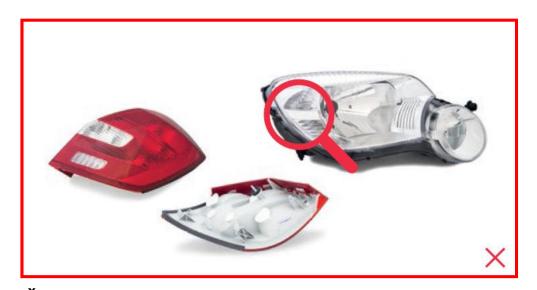
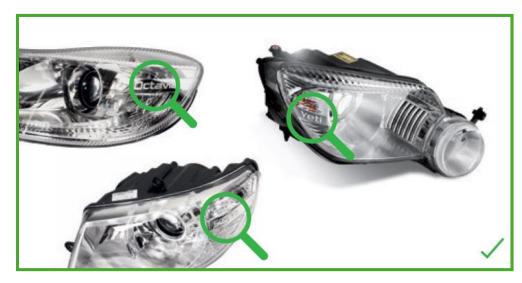
Фары:

ŠKODA AUTO, начиная со 2-ого поколения Octavia, 1-ого поколения Yeti, 2-ого поколения Superb, ставит на фарах название моделей. На контрафактных фарах чаще всего названия отсутствуют.

На задней стороне корпуса контрафактной фары обычно отсутствует логотип ŠKODA, который есть на корпусе оригинальных фар

- 1) Световой спектр не соответствует требованиям технического регламента.
- 2) Фара не обеспечивает достаточную освещенность.
- 3) Быстрый выход из строя.
- 4) Возникновение короткого замыкания.

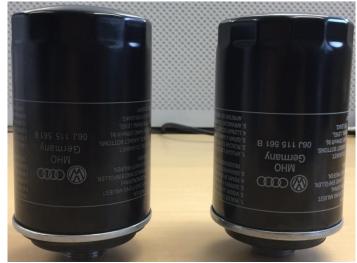
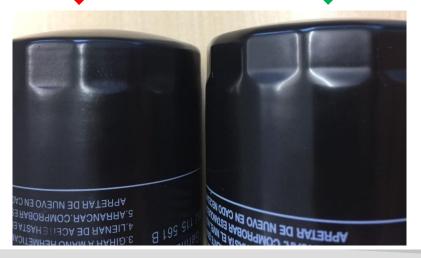
1. 06J115403Q, Фильтр масляный

Контрафактная деталь имеет отличия от оригинальной в конструкции корпуса.

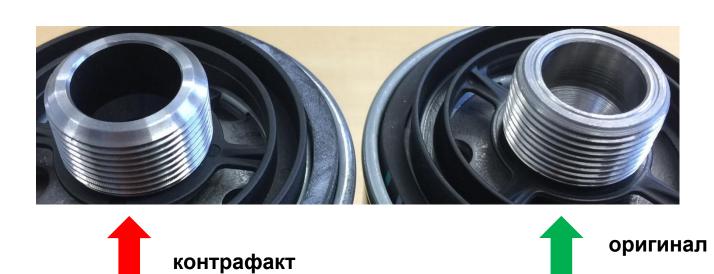
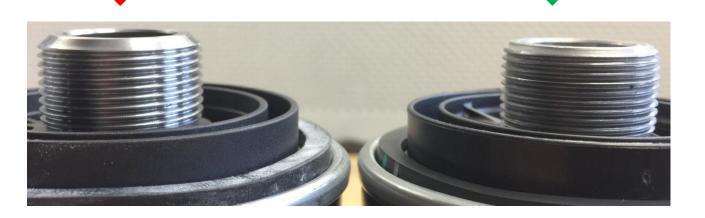
1. 06J115403Q, Фильтр масляный

Контрафактная деталь имеет отличия от оригинальной в конструкции корпуса.

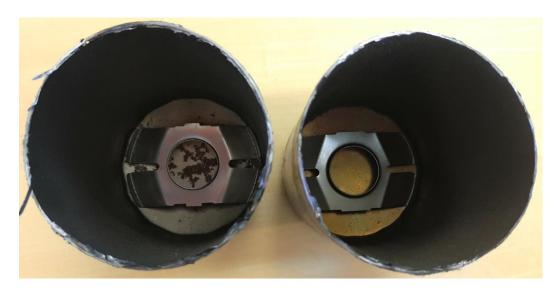
1. 06J115403Q, Фильтр масляный

Контрафактная деталь имеет отличия от оригинальной в конструкции металлической вставки внутри корпуса.

На внутренней стороне корпуса контрафактной детали замечены следы коррозии

Высота резинового уплотняющего кольца контрафактной детали больше высоты оригинальной детали

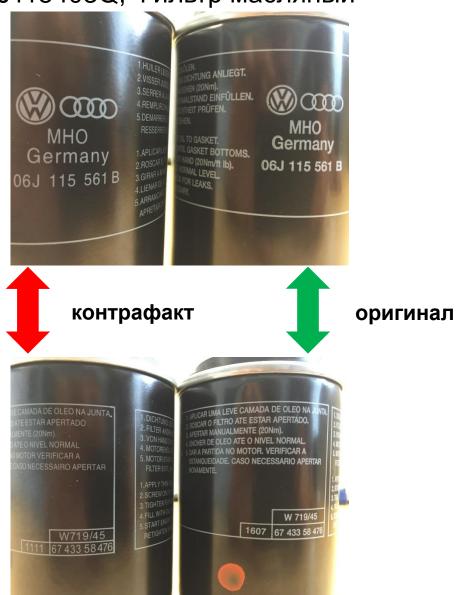
1. 06J115403Q, Фильтр масляный

Контрафактная деталь имеет иное расположение текста на корпусе фильтра

Шрифт на контрафактной детали отличается от шрифта на оригинальном фильтре

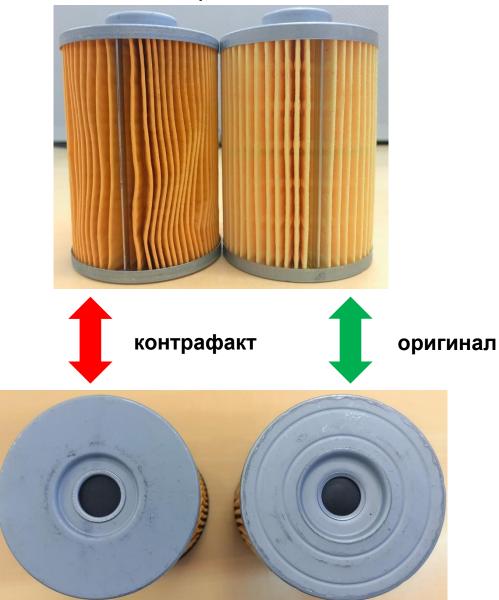
1. 06J115403Q, Фильтр масляный

Контрафактная деталь имеет иную укладку фильтрующего материала

Контрафактная деталь имеет иную конструкцию крышки фильтрующего элемента

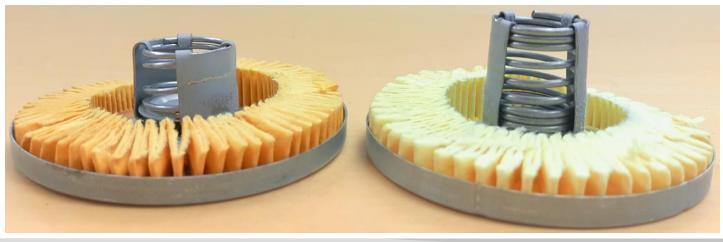
1. 06J115403Q, Фильтр масляный

Пружина клапана контрафактной детали имеет меньшую жесткость, что ведет к срабатыванию клапана при меньшем давлении

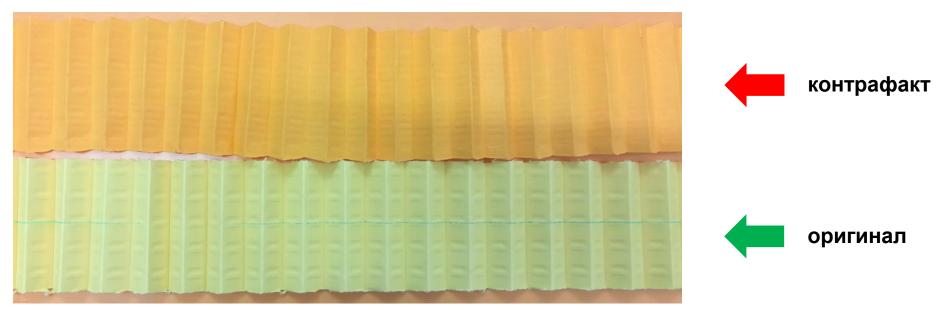
1. 06J115403Q, Фильтр масляный

Контрафактная деталь отличается от оригинальной фильтрующим материалом:

- разная фильтровальная бумага;
- разные размеры (178 см длина и 0,4 мм толщина против 167 см и 0,9 мм у оригинального фильтра).

- 1) Повышенный износ деталей двигателя вследствие плохой фильтрации.
- 2) Утечка масла.
- 3) Выход из строя ДВС

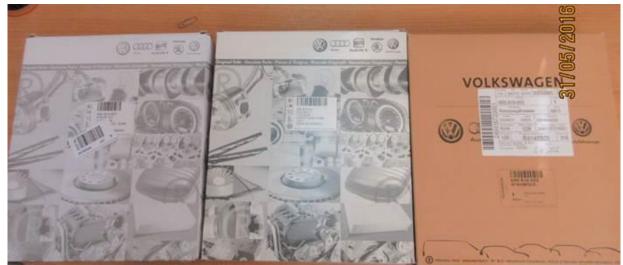
2. 6R0819653, Фильтрующий элемент (угольный)

Контрафактная деталь имеет отличия от оригинальной в полиграфии

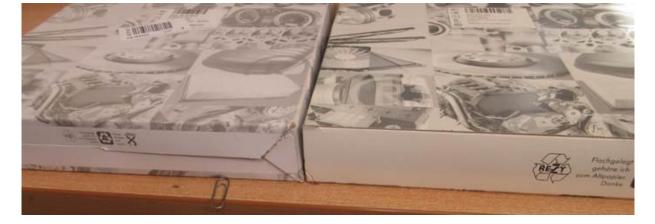
Контрафактная деталь имеет отличия от оригинальной в упаковке

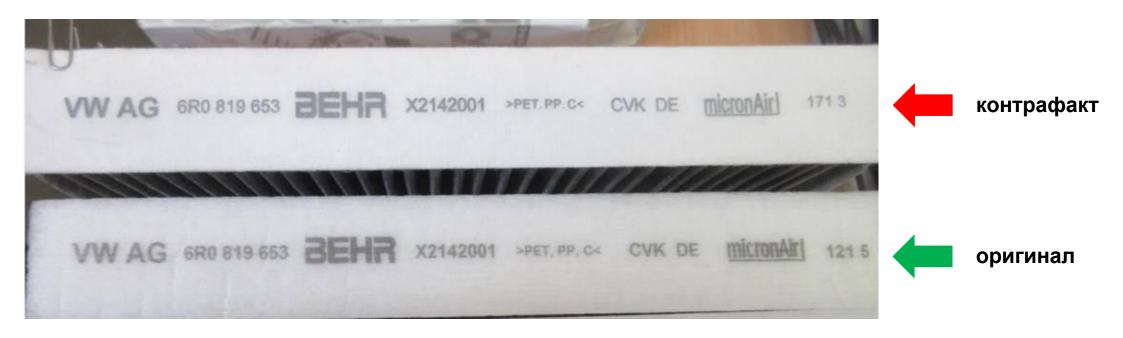
2. 6R0819653, Фильтрующий элемент (угольный)

На контрафактной детали более четкая полиграфия

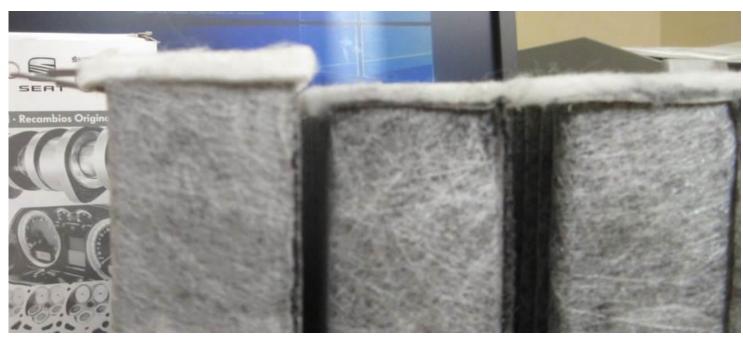
2. 6R0819653, Фильтрующий элемент (угольный)

Размер контрафактной детали отличается от размера оригинального фильтра

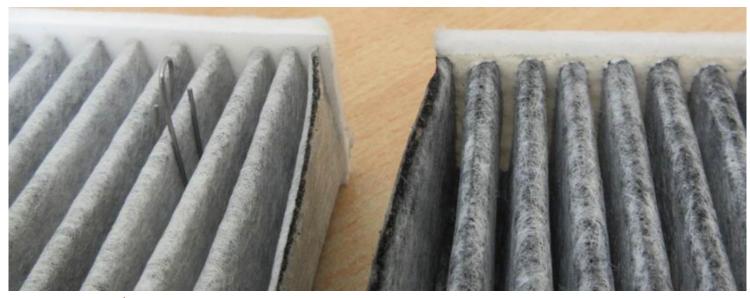
2. 6R0819653, Фильтрующий элемент (угольный)

Контрафактная деталь не имеет проклейки стенок

- 1) Попадание хим. и мех. примесей (пыли) в салон.
- 2) Обострение аллергии.
- 3) Снижение потока воздуха, попадающего в салон.

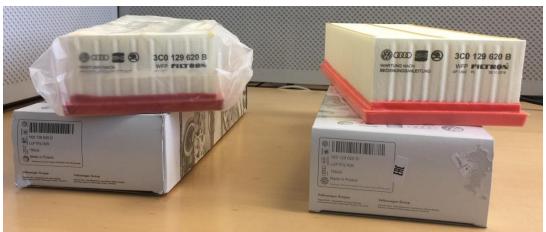
3. 1K0129620D, Воздушный фильтр

Контрафактная деталь имеет отличия от оригинальной в полиграфии

Оригинальный фильтр поставляется без пакета

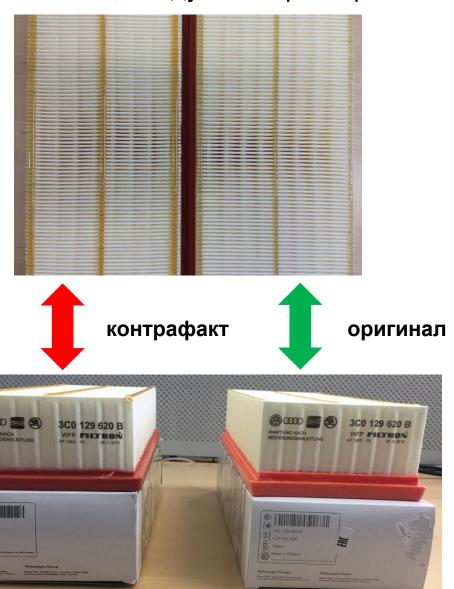
3. 1K0129620D, Воздушный фильтр

Нанесенный клеевой слой тоньше и ровнее у оригинального фильтра

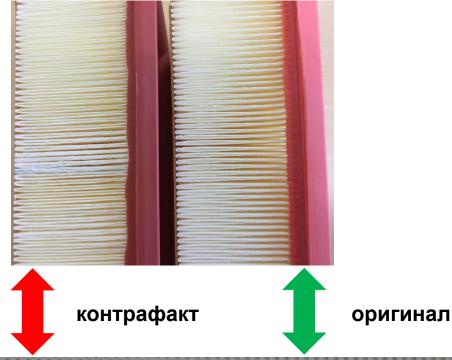
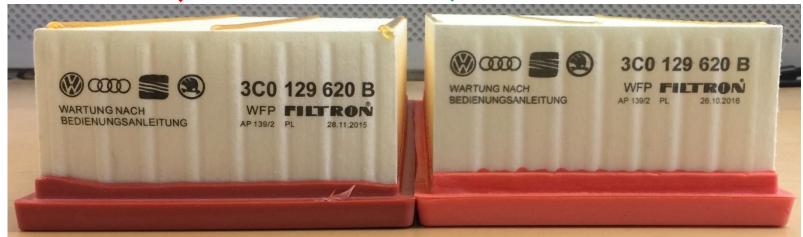
3. 1K0129620D, Воздушный фильтр

Контрафактная деталь имеет другой цвет уплотнения

У оригинального фильтра более ровный край уплотнения

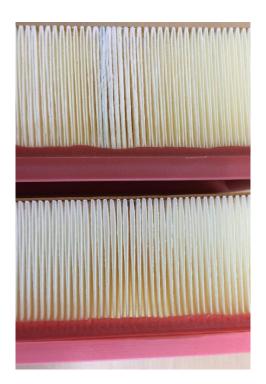
3. 1K0129620D, Воздушный фильтр

Контрафактная деталь имеет отличную от оригинальной детали проклейку фильтровальной бумаги

- 1) Повышенный износ деталей двигателя вследствие плохой фильтрации.
- 2) Выход из строя ДВС

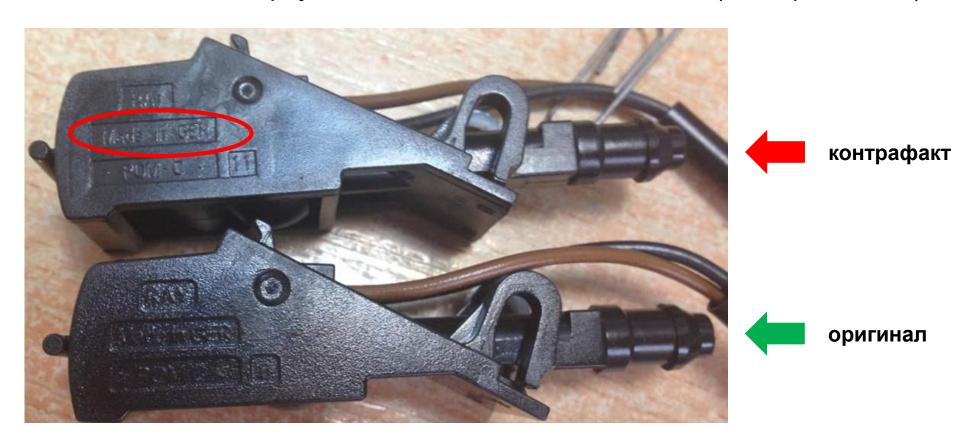
4. 6Е0955986В, Форсунка омывателя лобового стекла (подогреваемая)

На самой детали написано «Made in GER», в счет-фактуре – «Китай»:

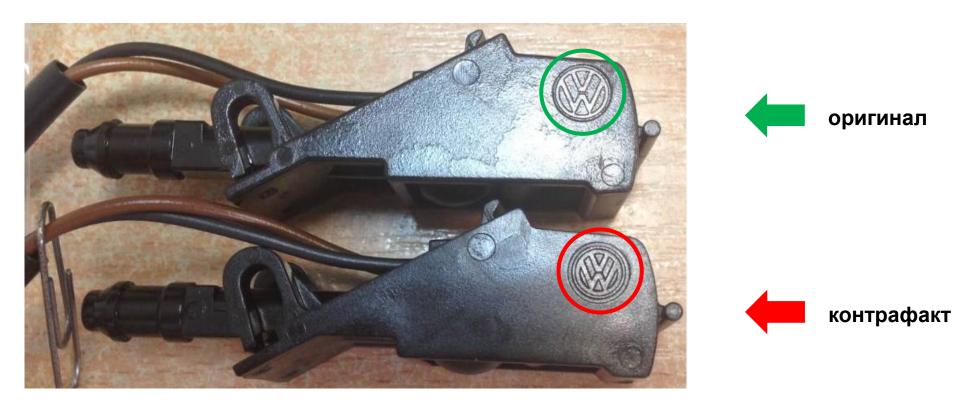
4. 6Е0955986В, Форсунка омывателя лобового стекла (подогреваемая)

На контрафактной детали иной логотип

- 1) Замерзание форсунки.
- 2) Ограниченный конус распыла.
- 3) Возникновение короткого замыкания.

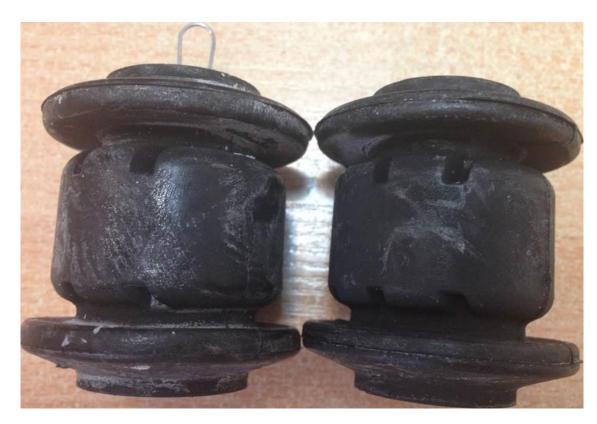
5. 1К0407182, Сайлентблок рычага передней подвески

Состав резиновой смеси контрафактной детали отличается от оригинала

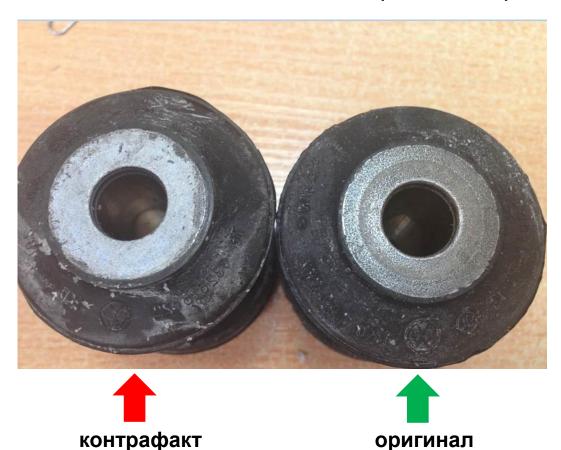
5. 1К0407182, Сайлентблок рычага передней подвески

Металл внутренней втулки контрафактной детали отличается от оригинала

- 1) Стуки в подвеске.
- 2) Нарушения углов установки колес.
- 3) Повышенный износ и выход из строя других элементов подвески.

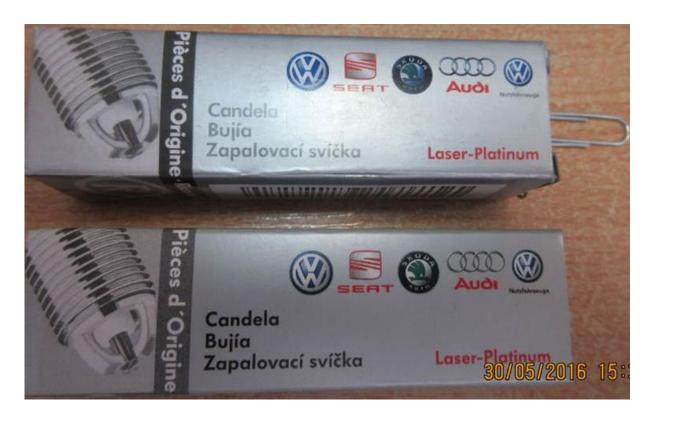
6. 101000063АА, Свеча зажигания

Контрафактная деталь имеет плохое качество полиграфии - много синего цвета. Особенно это заметно на эмблеме ŠKODA.

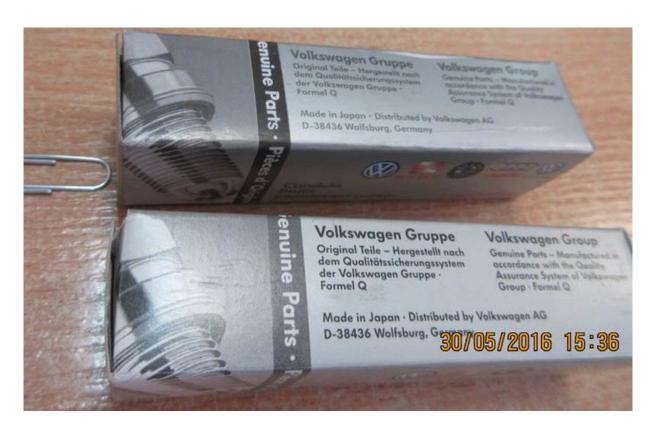
6. 101000063АА, Свеча зажигания

Упаковка контрафактной детали имеет неровные углы.

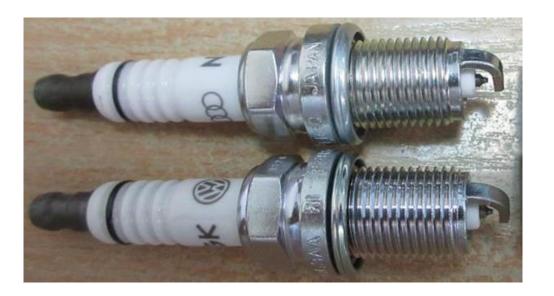
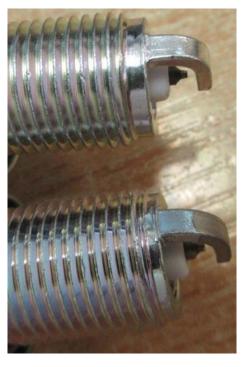
6. 101000063АА, Свеча зажигания

Контрафактная деталь имеет отличия от оригинальной по конструкции.

- 1) Пропуски зажигания.
- 2) Затрудненный запуск ДВС.
- 3) Выход из строя катализатора.
- 4) Увеличение расхода топлива.
